# **Lunas originales vs recambios IAM. Fallos en calibración**

Por Rodrigo Yuste González,  
Técnico del área de Carrocería de Cesvimap.

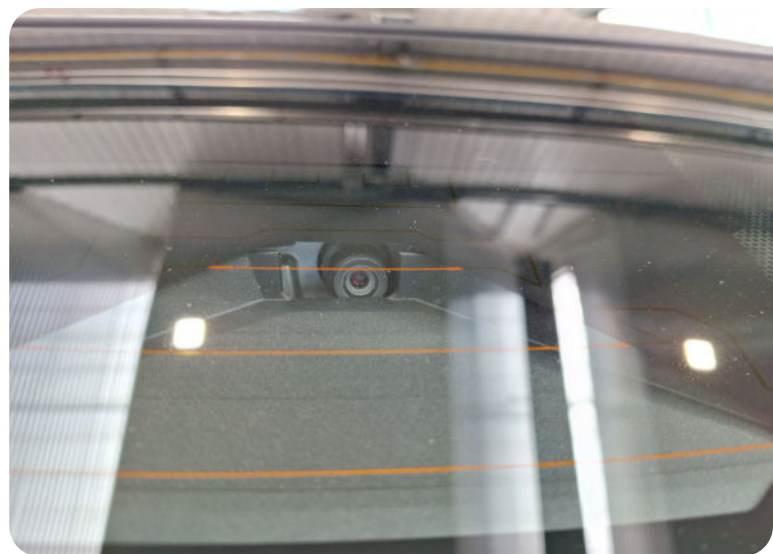
- **Metodología:** Se utilizaron un Jeep Avenger y un Toyota C-HR, ambos con sus parabrisas originales. Las cámaras ADAS se desmontaron y se montaron intencionadamente en una posición errónea, fuera de las tolerancias de ángulos de posicionamiento especificadas por el fabricante.
- **Resultados:** Se procedió a intentar la recalibración estática. En ambos vehículos, el resultado fue negativo. El equipo de diagnóstico informó que no se consiguió recalibrar la cámara debido a la posición errónea. Esto confirma que la posición física del sensor es un factor crítico.

Ilustración 5. Cámara ADAS mal posicionada.  
Fuente: Cesvimap

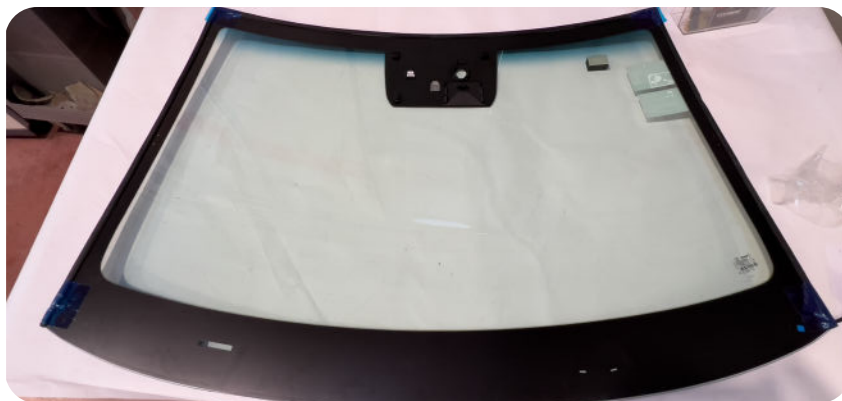
- **Metodología:** Se sustituyó el parabrisas original (marca KAC - Korea Autoglass) por un parabrisas de la marca china XYG. Este recambio incluía el soporte de la cámara ya pegado.
- **Diferencias físicas:** El parabrisas XYG era notablemente más pesado (13,4 kg frente a 12,7 kg) y más grueso en la zona del soporte que el original (4,964 mm frente a 4,100 mm).
- **Resultados:** A pesar de estas diferencias, la recalibración estática se realizó con éxito. La posterior prueba en carretera confirmó que los sistemas de rebasamiento de línea y detección de impacto delantero funcionaban correctamente.

Ilustración 6. Luna de la marca XYG con el soporte de la cámara integrado.  
Fuente: Cesvimap

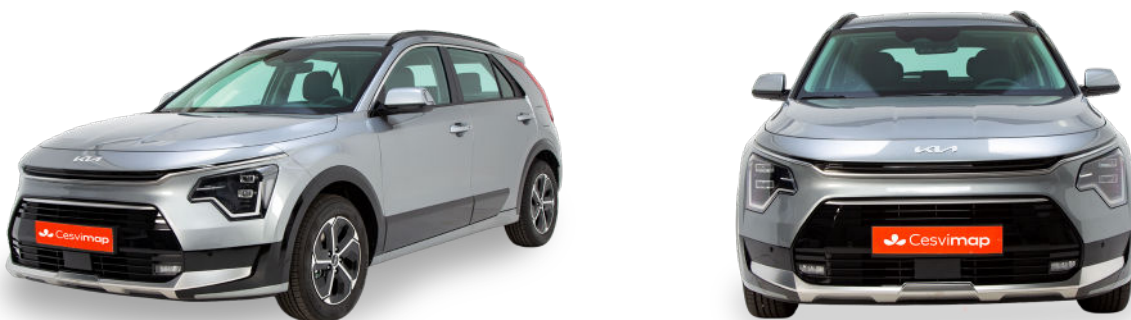
- **Metodología:** Se sustituyó el parabrisas original (marca Saint-Gobain Sekurit) por un parabrisas de la marca china XYG , también con el soporte preinstalado.
- **Diferencias físicas:** Similar al Kona. El parabrisas XYG era más pesado (13,5 kg frente a 12,8 kg) y más grueso (4,772 mm frente a 4,436 mm).
- **Resultados:** La recalibración estática fue exitosa. las pruebas en carretera validaron el correcto funcionamiento de los sistemas ADAS.

Ilustración 7. KIA Niro utilizado para las pruebas.  
Fuente: Cesvimap

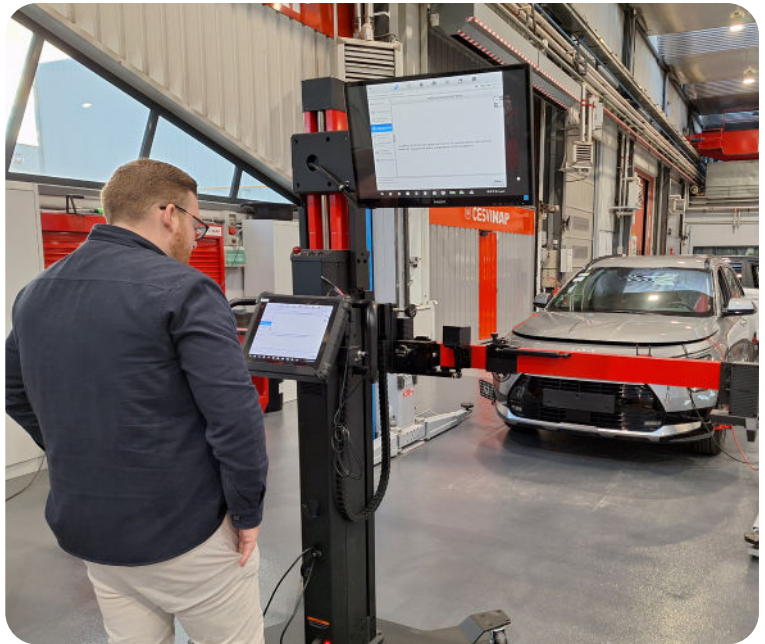
Un “aprobado” no significa que el sensor funcione bien; sólo indica que la desalineación estaba dentro del rango que el software puede intentar corregir. Si se calibra en un piso no nivelado, el sistema registrará una “desalineación fantasma” y calculará mal sistemáticamente las distancias en la carretera.

Ilustración 8. Calibración estática de cámaras ADAS

- Asegurarse de que el vehículo esté en una superficie nivelada.
- Verificar que no haya materiales reflectantes o dibujos en blanco y negro en el área.
- El vehículo debe estar descargado (sin nadie dentro ni cargas adicionales).
- Asegurarse de que el tanque de combustible esté lleno.
- La llanta de repuesto y las herramientas deben estar en su sitio.
- Realizar un ajuste de alineación de las ruedas delanteras antes de calibrar.
