**DAÑOS EN MOTORES  
EURO 5 Y EURO 6  
POR PÉRDIDA DE  
LUBRICANTE**

Por Juan Carlos Hernández Primitivo y Juan Rodríguez García.  
Técnicos del departamento de Movilidad CASE de CESVIMAP.

Con el objetivo de comprobar la eficacia de estos indicadores que alertan al conductor de una avería, así como las consecuencias relacionadas con ésta, en CESVIMAP hemos llevado a cabo una serie de ensayos sobre diferentes vehículos, simulando averías en los sistemas de lubricación del motor, más concretamente, pérdidas de aceite lubricante del motor.

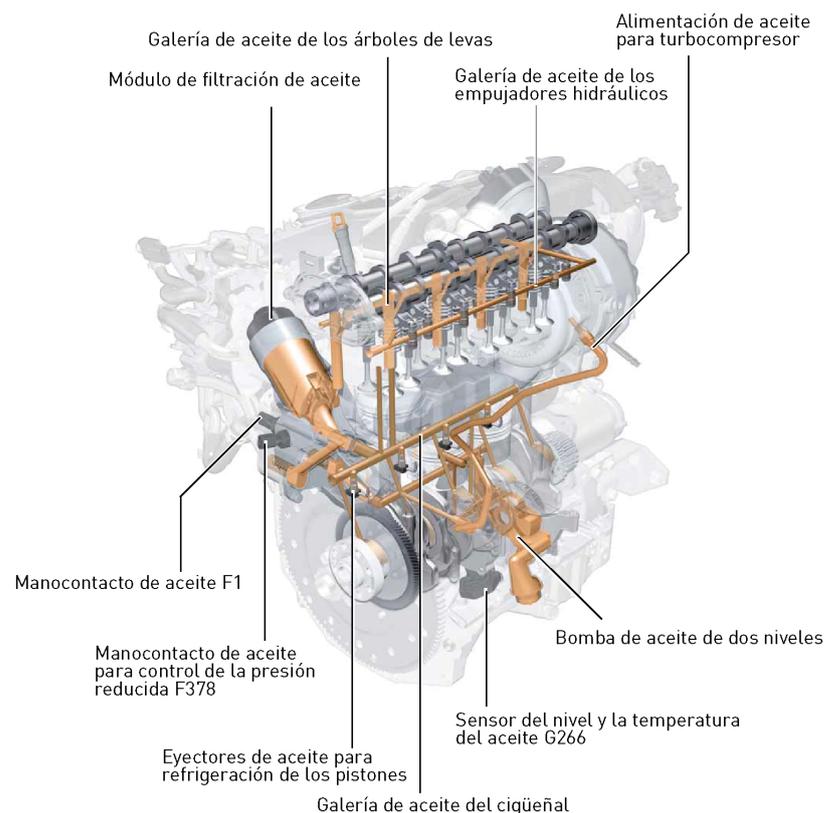
Imagen 1: Documentación Grupo Volkswagen: "La nueva gama de motores diésel EA288. Diseño y funcionamiento". Circuito de aceite.

La presión del aceite necesaria para el motor se genera mediante una bomba de aceite con caudal volumétrico regulado, con el fin de ahorrar energía. El cigüeñal acciona esta bomba por medio de una correa dentada independiente. La presión del aceite se puede conmutar a través de la bomba de aceite entre un nivel de presión elevado y otro reducido.

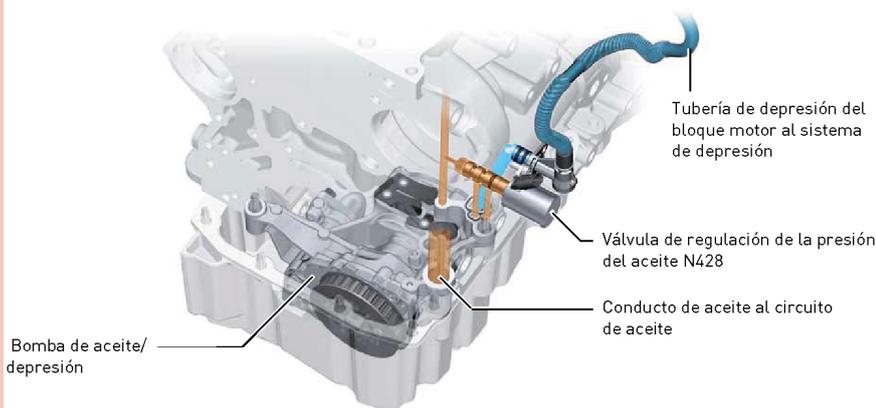
Imagen 2: Documentación Grupo Volkswagen: "La nueva gama de motores diésel EA288. Diseño y funcionamiento". Conexiones de las bombas.

La bomba de aceite conmuta entre dos etapas de presión en función de la carga del motor, del régimen y de la temperatura del aceite. De esta manera, en los ciclos de carga, como los de la circulación urbana e interurbana, la potencia de accionamiento de la bomba se reduce notablemente.

- Etapa de presión reducida: presión del aceite de 1,8 hasta 2,0 bares.
- Etapa de presión elevada: presión del aceite de 3,8 hasta 4,2 bares.

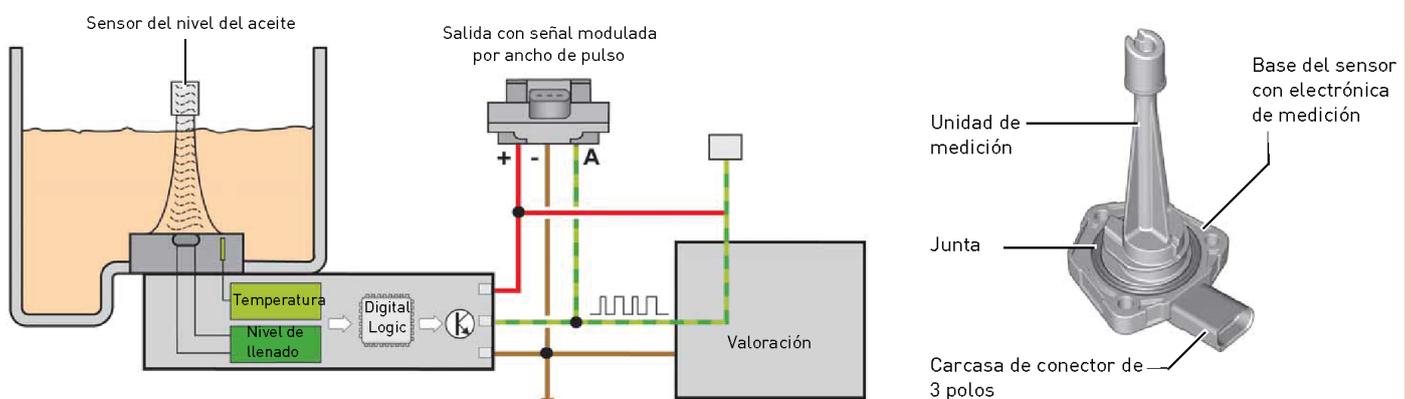
Imágenes 3 y 4: Documentación Grupo Volkswagen: "La nueva gama de motores diésel EA288. Diseño y funcionamiento". Sensor del nivel y la temperatura del aceite G266. Estructura y principio de funcionamiento.

En el cárter de aceite del motor hay un sensor del nivel y de la temperatura del aceite electrónico. El nivel actual de aceite en el cárter de aceite se mide mediante el principio ultrasónico. Los ultrasonidos son frecuencias acústicas superiores a las perceptibles por los humanos. Dependiendo del material y de la densidad de un obstáculo, los ultrasonidos se propagan de forma diferente en él o son reflejados.

El aceite y el aire presentan diferentes densidades. En el aceite las ondas de ultrasonidos se propagan con un bajo índice de amortiguación. En el aire, en cambio, la propagación de las ondas de ultrasonidos está sujeta a amortiguaciones considerablemente mayores. En la capa límite entre el aceite y el aire se produce, por ello, una reflexión de las ondas de ultrasonidos. Con esta reflexión se mide el nivel de aceite.

La temperatura del aceite actual la mide un sensor de temperatura PTC integrado en el componente.

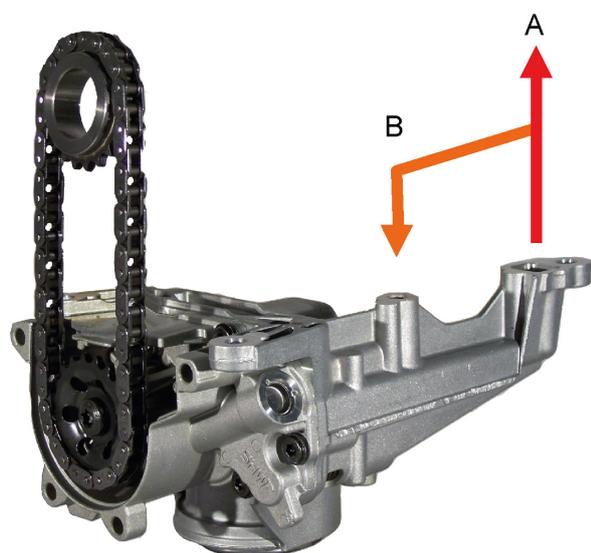
Imagen 5: Bomba de aceite.

A. Conducto de salida a presión para engrase del motor.

B. Conducto de retorno para la válvula de regulación.

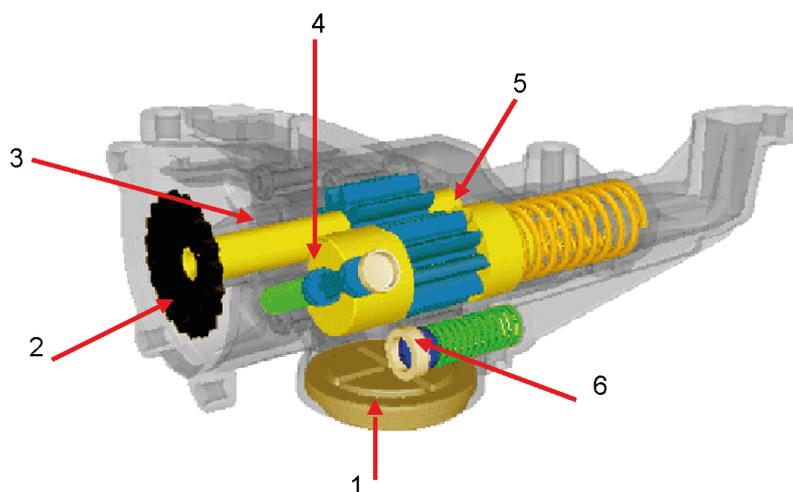
Imagen 6: Componentes de la bomba de aceite

1. Filtro
2. Piñón de accionamiento
3. Árbol de transmisión
4. Válvula reguladora
5. Árbol pistón de regulación
6. Válvula de sobrepresión

En caso de disfuncionamiento, la válvula de sobrepresión se abre a, aproximadamente, 11 bar.

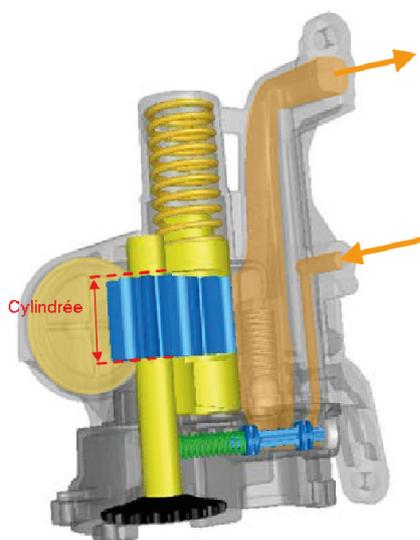
Imagen 7: Arranque, puesta a punto del circuito (cilindrada máxima)

La regulación de la presión es realizada por la variación de la cilindrada de la bomba:

El aceite suministrado por la bomba se aplica en la válvula de regulación. A un régimen de, aproximadamente, 2.000 rpm, la presión suministrada permite desplazar esta válvula (inicio de regulación). La válvula se abre y la presión del aceite empuja el "árbol-pistón de regulación".

La cilindrada de la bomba varía en función del desplazamiento del "árbol-pistón de regulación".

Gracias a esta variación de cilindrada la presión suministrada por la bomba es constante, de  $4,5 \pm 0,5$  bar.

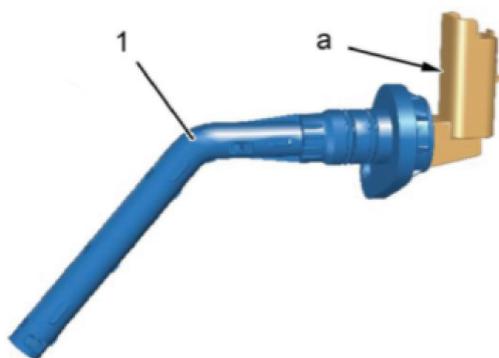
Imagen 9:  
1. Captador del nivel de aceite del motor.  
a. Conector de 3 vías verde

El captador del nivel de aceite solo funciona al poner el contacto del vehículo y se para al ponerse el motor en marcha. Está alimentado por una fuente de corriente constante suministrada por el calculador control del motor. Suministra una tensión de salida proporcional al nivel del aceite motor presente en el cárter motor. El nivel de aceite hace variar la resistencia del cable "b". Cuanto más alto sea el nivel de aceite, menor será la resistencia y la tensión de salida disminuirá.

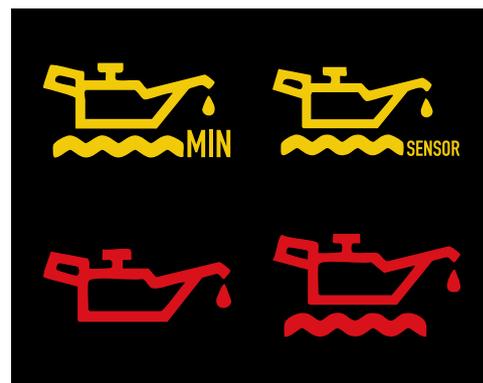
Imagen 11: Distintos encendidos del testigo de baja presión del aceite.

Cuando aparece el testigo en el cuadro de instrumentos se toma nota del tiempo y de las distancias recorridas y se circula 1 kilómetro, una distancia que se ha considerado en el estudio como suficiente para detener el vehículo en lugar seguro, simulando así una acción prudente por parte del conductor.

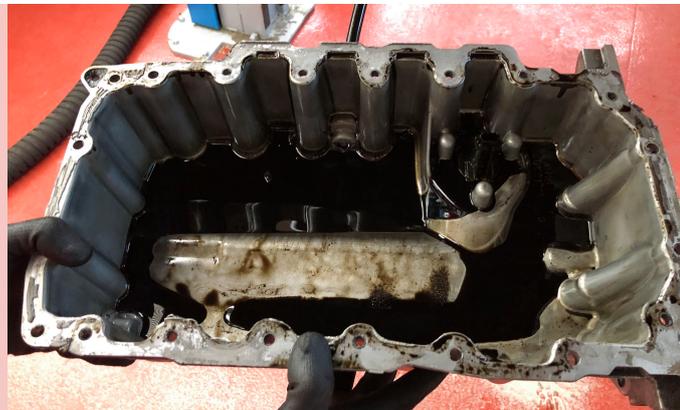
Imagen 13: Estado del cárter del vehículo diésel tras la primera prueba.

- No se observan virutas metálicas en el aceite que resta en el cárter.

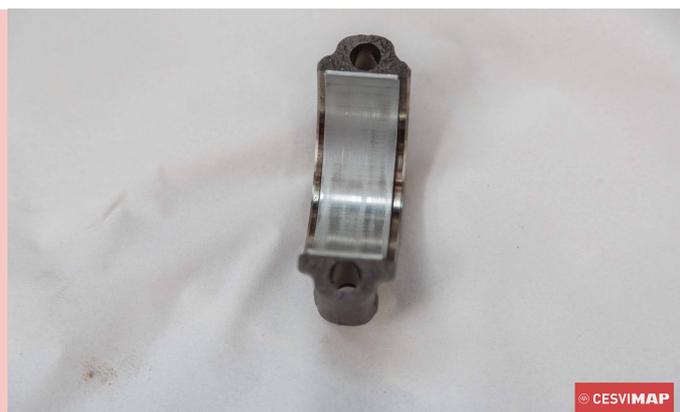
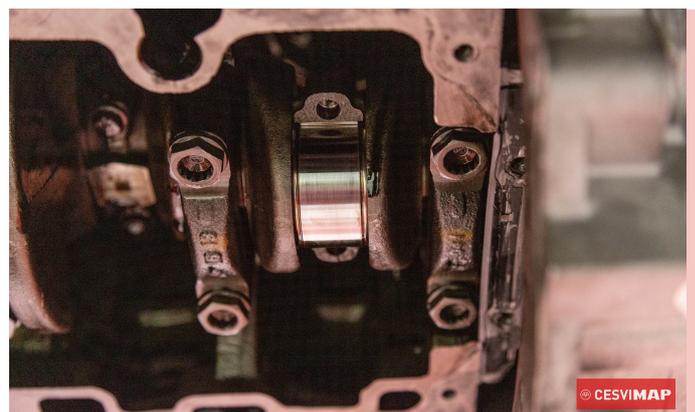
Imágenes 14 y 15: Estado del semicojinete de biela del vehículo diésel tras la primera prueba.

- No se aprecian restos metálicos de posibles desgastes de los semicojinetes de biela o del cigüeñal

- El semicojinete de la biela y la biela no presentan rayaduras ni ninguna deformación.

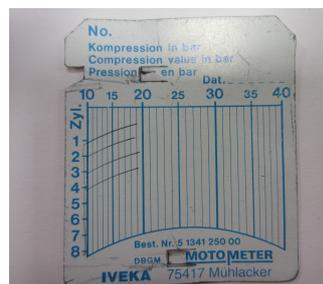
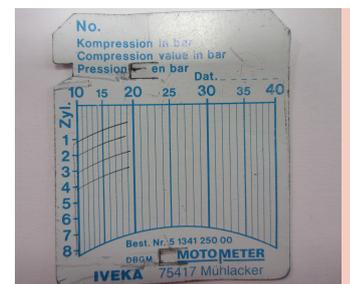
Imágenes 16 y 17: Resultado de la compresión del motor diésel antes y después del encendido del testigo.

- A continuación se verifica la compresión del motor para determinar si ha perdido compresión en los cilindros. Como se puede apreciar en las fichas de compresión realizadas, el motor mantiene la misma compresión que antes de la prueba.

**En esta primera prueba el motor no se ha visto afectado por la pérdida de aceite. Por lo tanto, al detenerse cuando el vehículo lo indica, no se producen daños en el motor, con lo que determinamos que estos testigos son eficaces. Es decir, avisan al conductor con la suficiente antelación para que pueda estacionar el vehículo sin que se produzcan daños irreparables en el motor.**

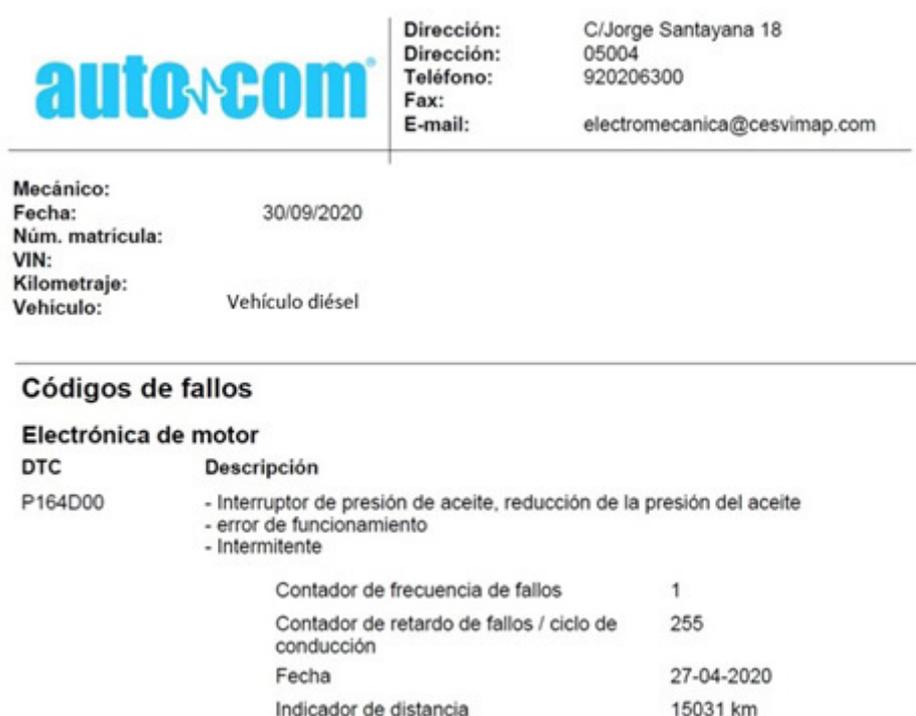
La diagnosis se realiza con un equipo multimarca, con el que se comprobará qué ha registrado la unidad de control del motor.

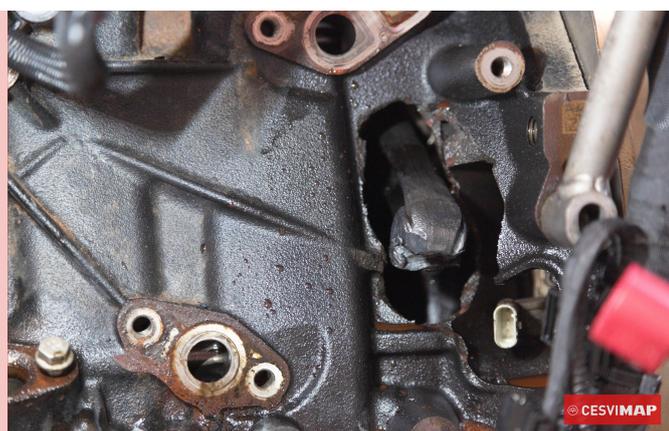
Imagen 20: Daños producidos en el motor del vehículo diésel tras el gripaje. Se observa la salida de una biela por el costado.

En cuanto al motor, una simple inspección visual arroja que una biela ha perforado el costado del bloque motor. El resto de los daños que ha sufrido hacen inviable su reparación.

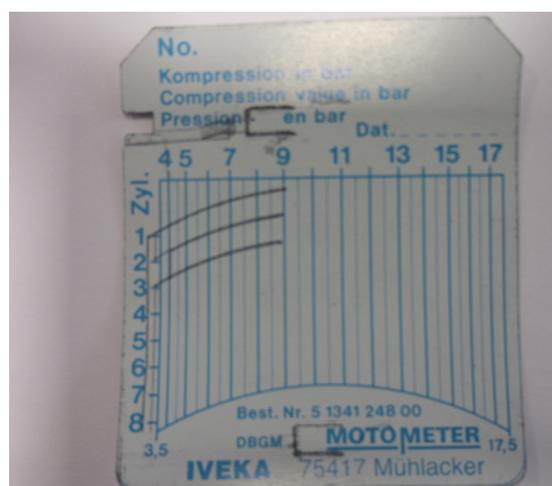
Imágenes 24 y 25: Resultado de la compresión del motor gasolina antes y después del encendido del testigo.

- Seguidamente, se verifica la compresión del motor para determinar si ha perdido compresión en los cilindros. Como se puede apreciar en las fichas, el motor sigue teniendo la misma compresión que antes de la prueba.

En esta primera prueba, el motor no se ha visto afectado por la pérdida de aceite. Por lo tanto, al parar cuando el vehículo indica no se producen daños en el motor, por lo que determinamos que estos testigos son eficaces y avisan al conductor con la suficiente antelación para que pueda detener el vehículo sin que se produzcan daños irreparables en el motor.

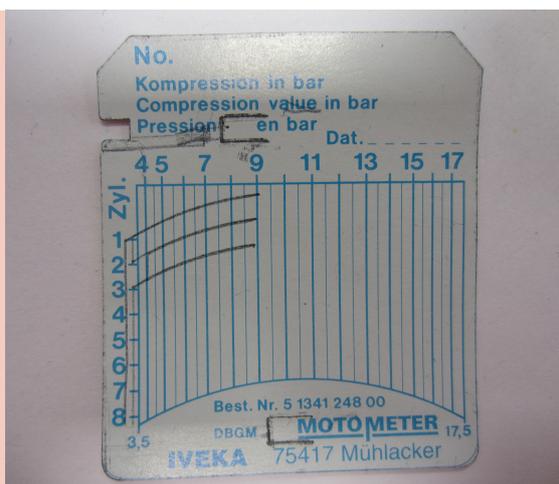
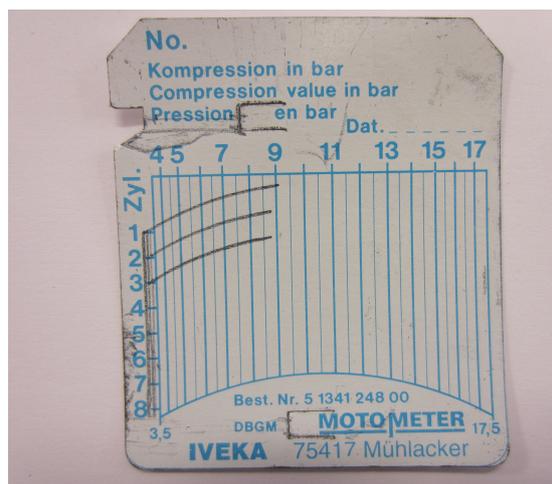
Imágenes 31 y 32: Resultado de la compresión del motor del vehículo gasolina, antes y después de la prueba.

Como se puede observar, el motor antes de la prueba presentaba una compresión de 9 bares; después, 8,7 bares. Por tanto, se puede concluir que el motor sigue estando perfectamente operativo desde el punto de vista de compresión.

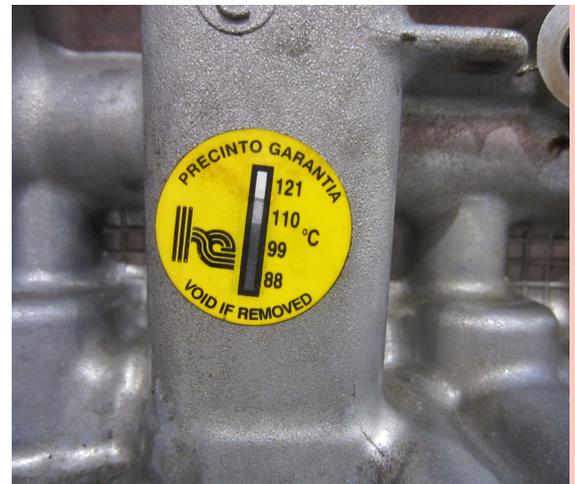
Imagen 35: Temperatura del motor.

Se observa que ha llegado a 100°C, lo que nos facilita una primera indicación de que el motor no ha sufrido un exceso de temperatura, pues en un funcionamiento normal se ubica entre 90°C y 105°C. Pasamos a analizar las diferentes piezas del motor.

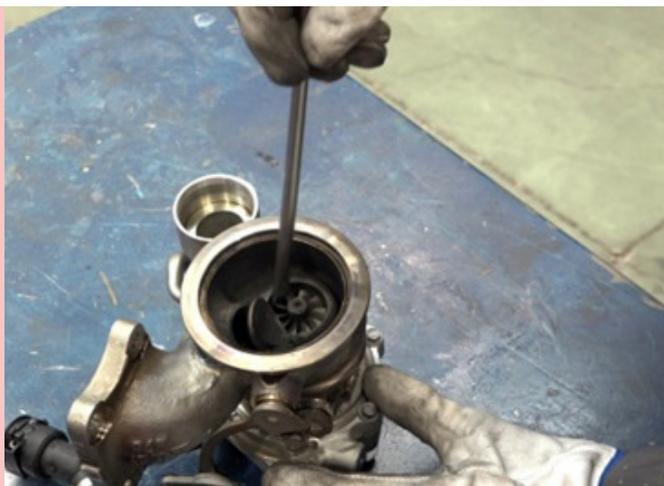
Imagen 36: El turbo permite el giro de los álabes..

La primera pieza que examinamos es el turbo. Se observa que gira correctamente, por lo que el modo degradado adoptado por el calculador motor ha permitido que el eje siguiese lubricado y no se gripase.

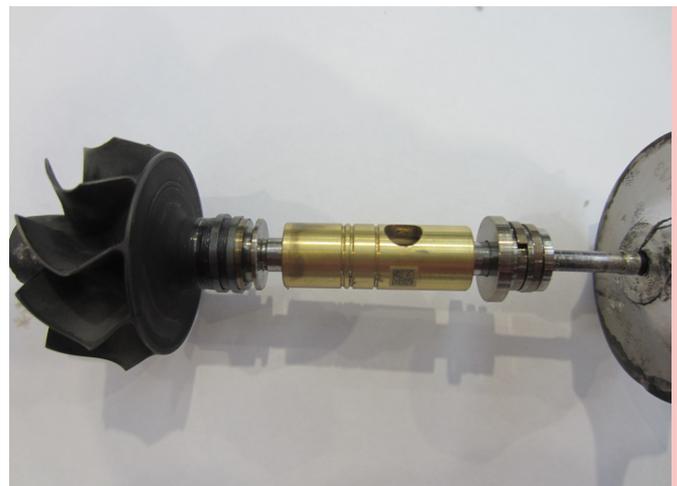
Imagen 37: Despiece del tubo, sin daños.

Se despieza el turbo, comprobando que el eje y su cojinete de engrase están correctamente. Así pues, el turbo no presenta daños.

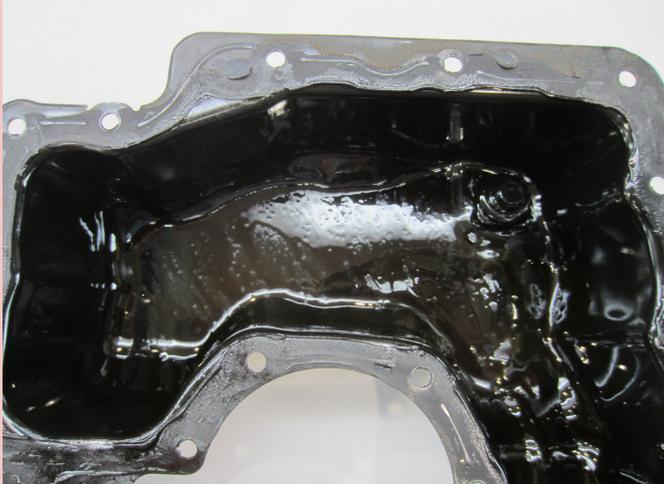
Imagen 38: Cárter del vehículo de gasolina.

Seguimos con el motor, desmontando el cárter. No se observan virutas metálicas en el aceite que queda en el cárter.

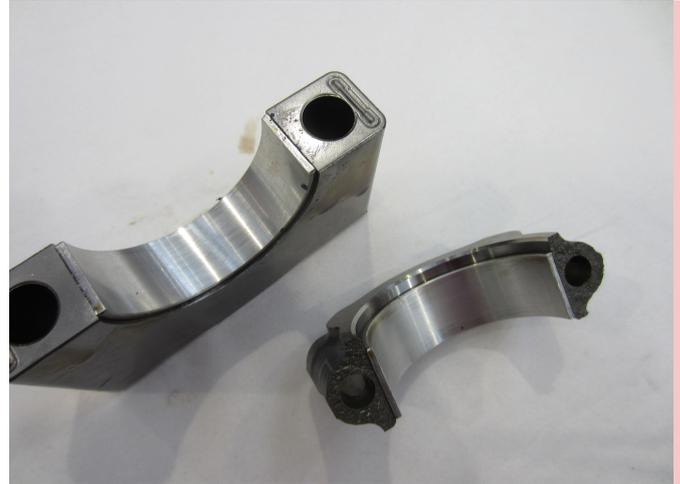
Imagen 39: Casquillos de biela y de bancada del vehículo de gasolina.

Posteriormente, se desmontan los casquillos de biela y de bancada.

No presentan daños de falta de aceite ni indicios de sobrecalentamiento, encontrándose en perfecto estado.

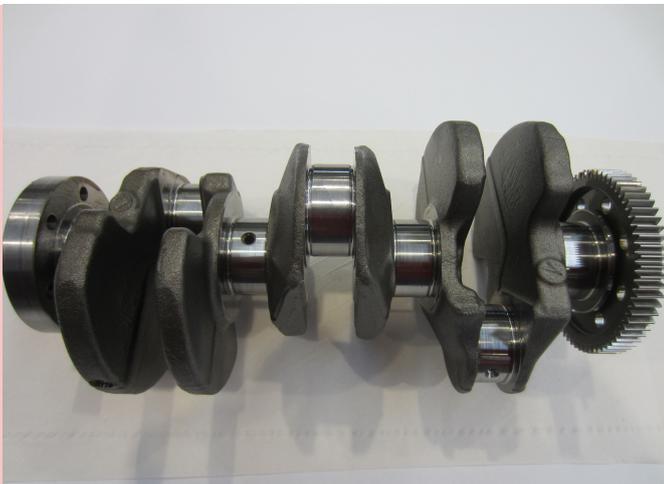
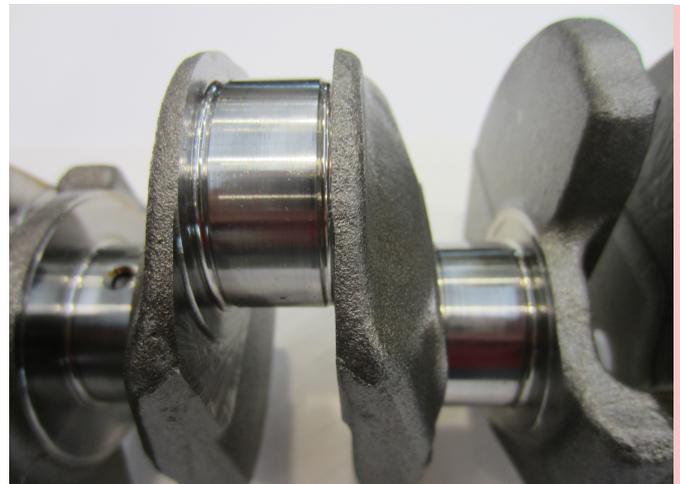
Imágenes 40 y 41: Cigüeñal del vehículo de gasolina..

En el cigüeñal no aparecen rayaduras ni en los apoyos de bancada ni en los apoyos de las bielas. Presenta el brillo espejo característico de un cigüeñal en perfecto estado.

**En resumen, gracias al modo de funcionamiento de seguridad que adoptó el motor no se ha producido ninguna avería.**
